COMUNE DI BAREGGIO

PIANO DI GOVERNO DEL TERRITORIO

PIANO DELLE REGOLE

Oggetto: CATALOGO DEGLI AMBITI DEL PATRIMONIO RURALE
Modificato a seguito delle controdeduzioni

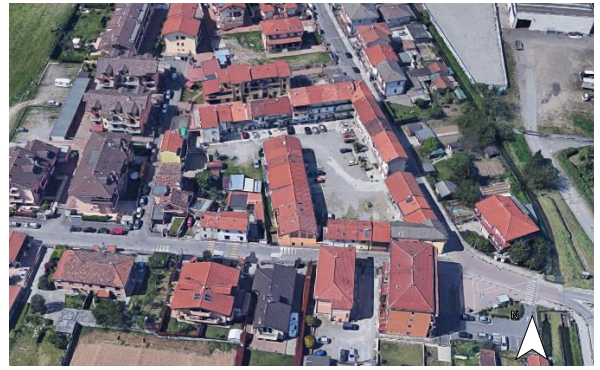
-Vista aerea

La cascina Brughiera, la quale costruzione risale intorno al XV secolo, si dispone lungo via Isonzo e via Brughiera, all'interno del tessuto urbano localizzato a nord del comune. La composizione, alquanto disomogenea della cascina, mostra ancora alcuni caratteristiche tipiche della costruzione rurale di un tempo, mostrando un ballatoio interno e in alcune sezioni l'intonacatura originale dell'edificio. Si riscontrano inoltre trasformazioni funzionali (da stalla a deposito o residenza) oltre a cambiamenti di facciata, come l'intonacatura attraverso differenti colori o la presenza di balconi e serramenti non congruenti con la costruzione.

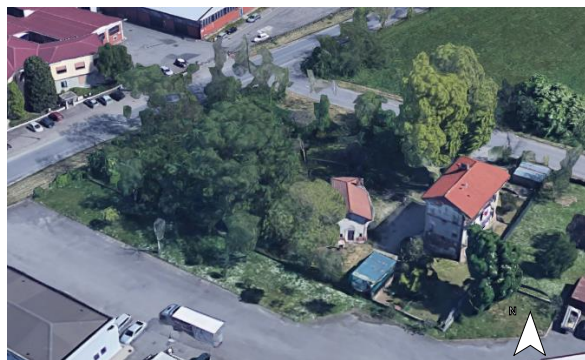
Vista aerea

L'edificio, isolato dalla zona residenziale e confinato all'estremità di un lotto all'interno dell'area industriale, ad angolo tra via Montenero e via De Gasperi, è immerso in un bosco di platani e robinie sul cui sfondo si può vedere un'ala di ciò che resta della Cascina Bareggia. Le facciate possiedono ancora oggi un rivestimento cementizio, senza alcuna tinteggiatura di colore in superficie. La chiesetta, anteposta all'edificio cascinale e circondata da un piccolo boschetto di robinie, si mostra ad oggi in un cattivo stato di manutenzione esterno, oltre a mostrare anch'essa la mancanza di intonaco.

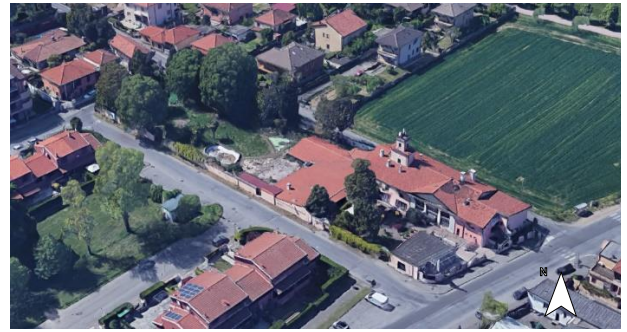
Vista aerea

Il lotto, disposto lungo via Alcide De Gasperi, Dolomiti, Monte Rosa e Monte Cervino, presenta una superficie densamente impermeabilizzata sulla quale si localizzano gli edifici ex cascinali. Difatti la costruzione ha ricevuto interventi che ne hanno modificato aspetto e materiali, interessando principalmente il tetto, l'intonaco e i serramenti. Caratteristica rimane la torretta ancora presente al centro del complesso, mantenuta nelle forme e nei materiali.

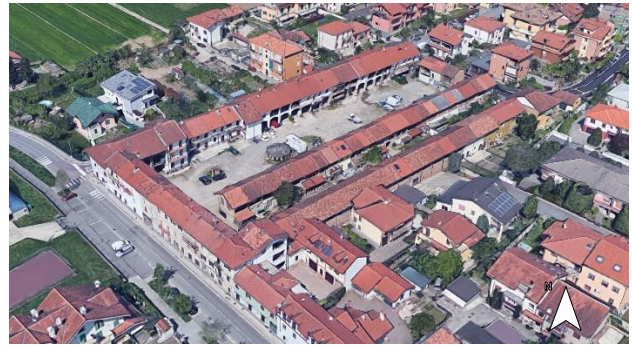
Vista aerea

Il complesso, composto soprattutto da edifici lineari, si dispone lungo gli assi di via S. Protasio e via Monte Grappa. Questi mostrano un buono stato di conservazione per quanto riguarda le tipiche caratteristiche delle cascine lombarde, contenendo l'altezza dei fabbricati in 2 o 3 piani fuori terra, oltre a preservarne le strutture compositive, come fienili, porcilaia e pollaio, ad oggi utilizzati come depositi dai residenti.

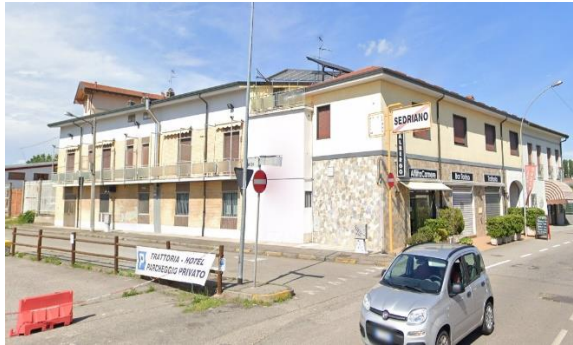
Foto prospettica

Dell'impianto originario è rimasto solo il perimetro dell'edificio che crea la corte chiusa; infatti tutte le facciate (sia interne che su strada) hanno subito rifacimenti dell'intonaco che si presenta con tinteggiature di differenti colori. Dell'impianto originario è rimasto anche il ballatoio con ringhiera in ferro che dà accesso alla residenza del piano superiore. Al piano terra sono stati ricavati i box auto. Le aperture sembrano aver mantenuto la posizione originaria anche se puntualmente si riconoscono trasformazioni e ampliamenti delle stesse. Il prospetto che ha subito le maggiori trasformazioni è quello su via Torino: sia per l'apertura delle vetrine del ristorante e del panificio, che per il rivestimento della facciata.

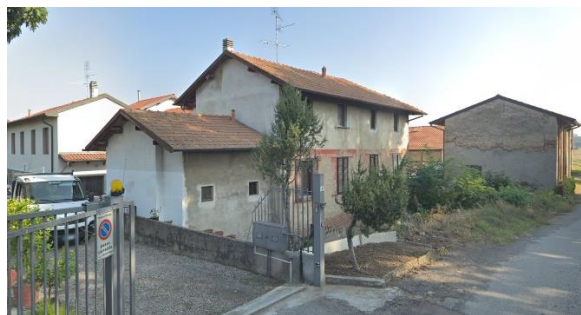
Foto prospettica

Il complesso di edifici, che si dispone lungo la strada sterrata collegata direttamente con la via Don Severino Fracassi, mostra un insieme di edifici sui quali sono stati attuati interventi di ammodernamento, almeno per quanto riguarda la facciata esterna. Si riscontrano inoltre edifici sui quali non sono ancora stati attuati interventi volti al miglioramento esterno, ancora rivestito da malta cementizia, sulla quale sono presenti in alcune parti sezioni di decoro ormai perdute.

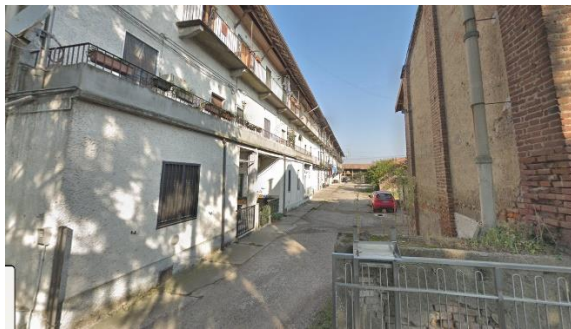
Foto prospettica

Il complesso cascinale è situato nel Parco Agricolo Sud Milano, nella parte sud-ovest di Bareggio, quasi a ridosso del canale Scolmatore. L'insieme dei fabbricati presenta ancora oggi le principali strutture funzionali delle cascine, quali porcilaie, pollai, fontane, stalle e fienili, che ad oggi servono ai residenti come deposito di materiali e attrezzi. Si nota inoltre dai prospetti un mantenimento dei ballatoi tipici delle costruzioni, che percorrono lungo tutti i piani superiori. Le facciate mostrano un buon mantenimento dei materiali, preservandone le caratteristiche di un tempo.

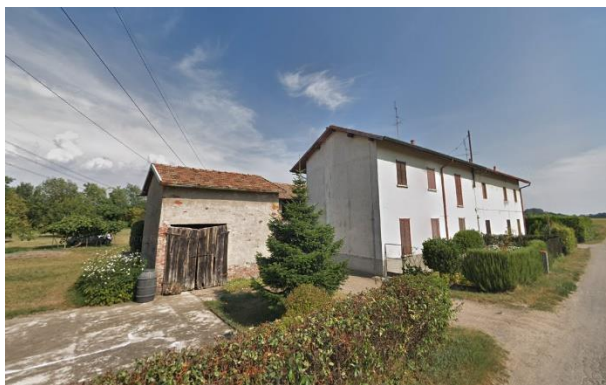
Foto prospettica

La cascina che si struttura lungo il prolungamento di via Don Severino Fracassi si compone di due edifici principali posti uno parallelo all'altro. Il primo, posto lungo l'asse stradale, si sviluppa su due piani d'altezza, mostra un buon stato esterno delle facciate. Il secondo strutturato su due livelli, una volta con funzione di stalla e fienile, funge ad oggi da deposito per i proprietari, mostrando all'esterno ancora le tipiche caratteristiche delle strutture.

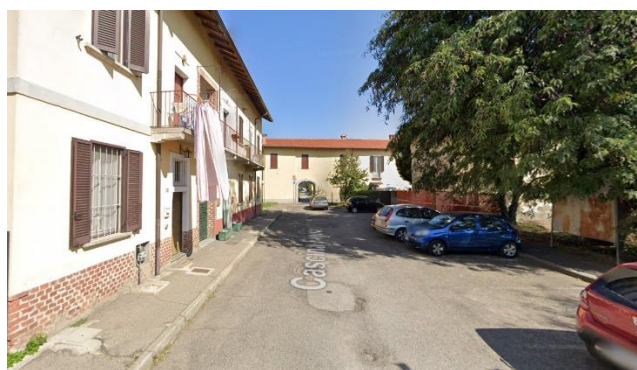
Foto prospettica

L'insieme dei corpi edificati all'interno del territorio interessato dalla cascina Figina si mostra completamente trasformato. Si notano gli interventi di recente fattura che hanno interessato la maggior parte dei corpi edificati, mantenendo l'androne di passaggio ad uso pedonale. Si riscontra inoltre la presenza della chiesetta, risalente al 1630, che ad oggi versa in un cattivo stato di manutenzione.

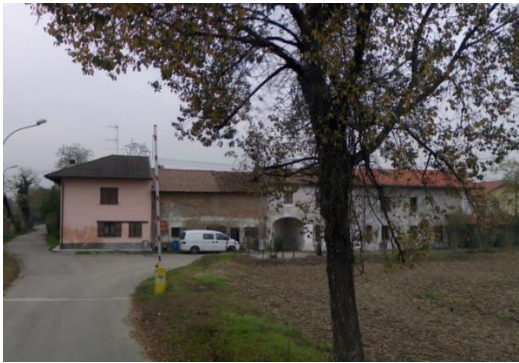
Foto prospettica

Il complesso, situato nei pressi del "Lago degli amici" a sud del territorio comunale, si organizza e dispone secondo le già osservate cascine. I corpi esterni, i quali costituiscono i perimetri della corte interna aperta, mostrano una disposizione tipica delle strutture abitative rurali di un tempo. Si possono notare ancora i tradizionali materiali lungo una parte della facciata nord-ovest, oltre a notare la disposizione e dimensione delle finestre, coerente con quelle di un tempo.
