PIANO DI GOVERNO DEL TERRITORIO

Documento di Piano

Schede di individuazione dei nuclei ed edifici di interesse storico

DP 6

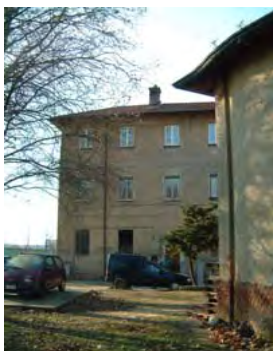
Vista del cortile interno
