# COMUNE DI BAREGGIO

STUDIO GEOLOGICO AI SENSI DELLA L.R. 41/97  
E DELLA D.G.R. N. 7/6645 DEL 29.10.2001

## SCHEDE POZZI

LUGLIO 2003

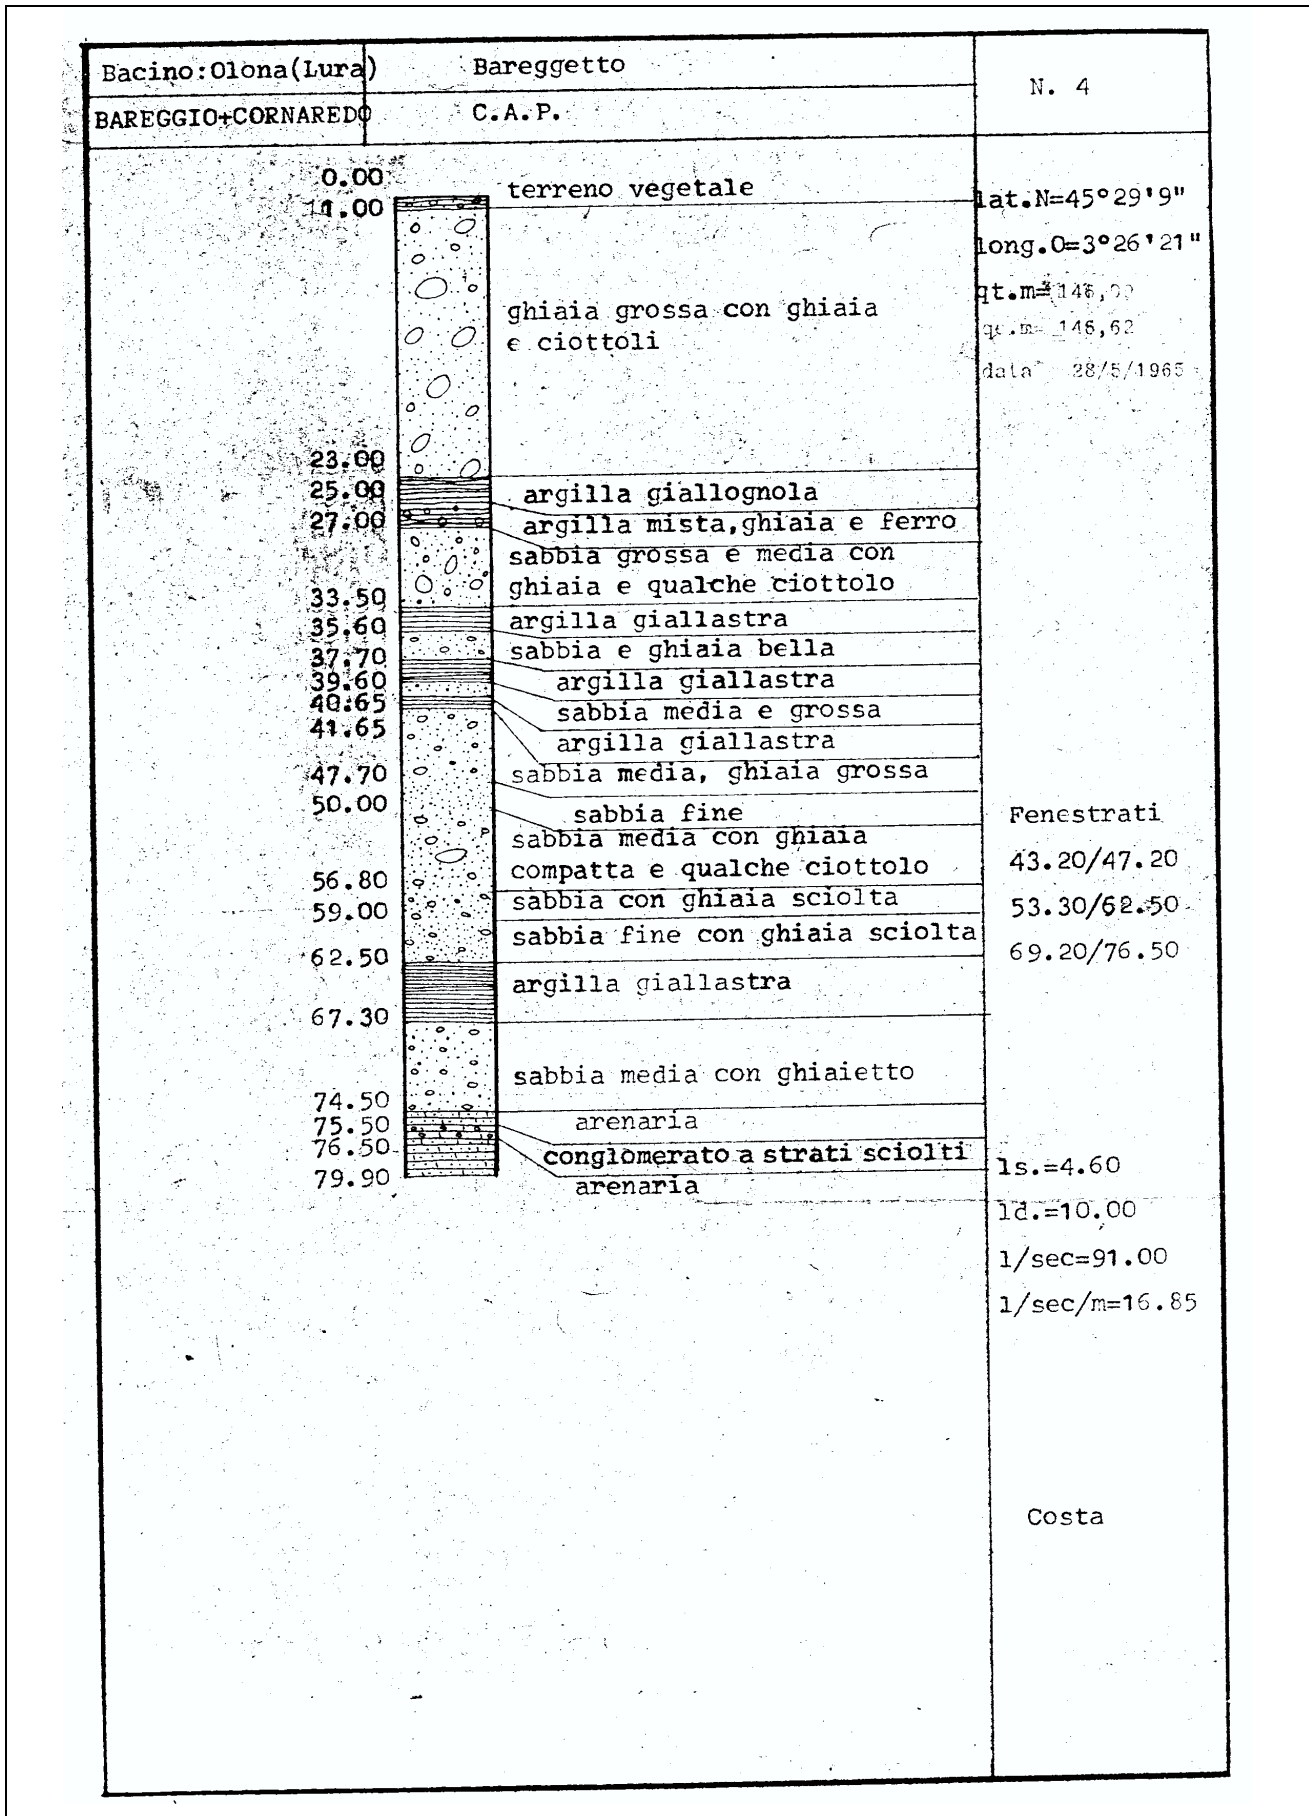
### 3- STRATIGRAFIA

Tubazioni						
Tubazione n.	Diametro mm	da m	a m	Filtri	da m	a m
					43.20	47.20
					53.30	62.50
					69.20	76.50
Setti impermeabili						
Tipo	da m			a m

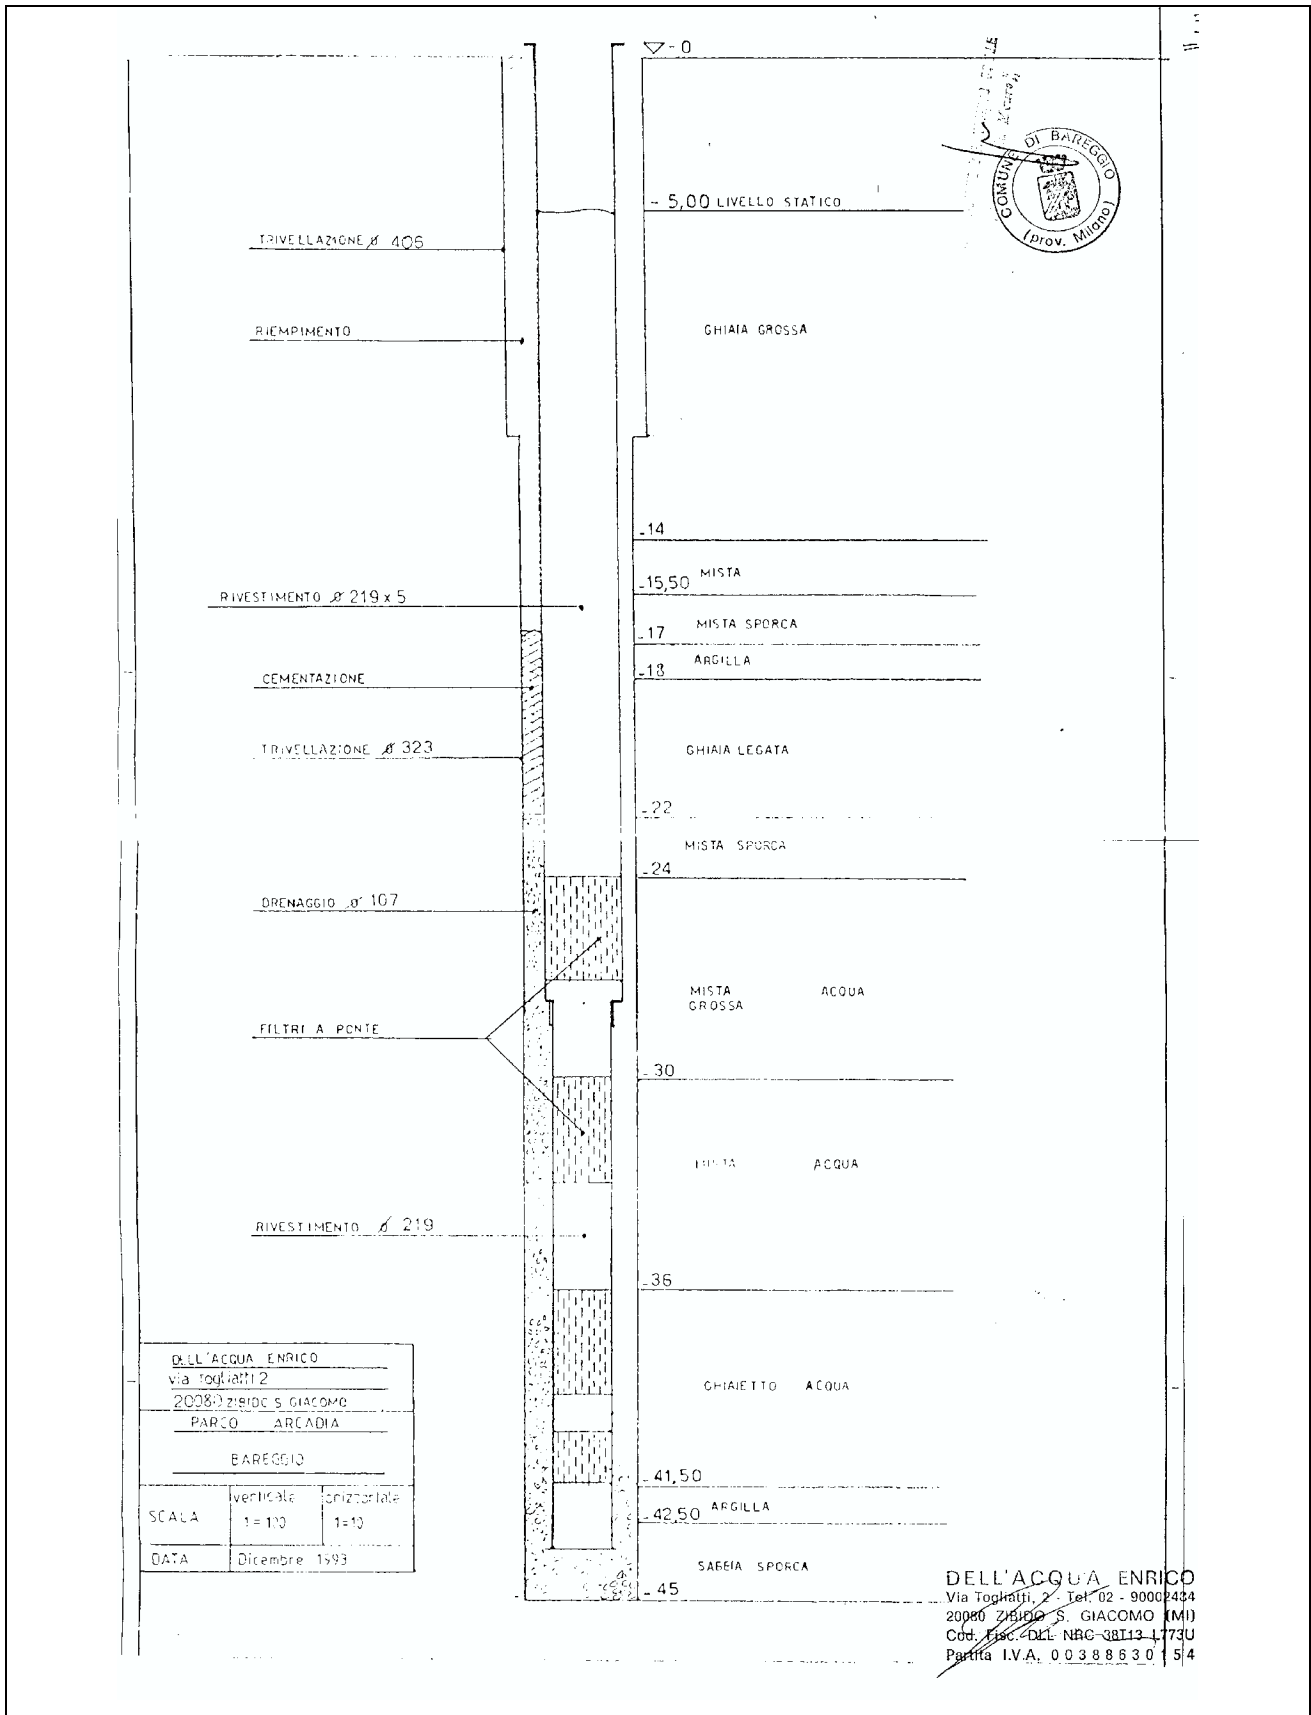
### 3- STRATIGRAFIA

Tubazioni						
Tubazione n.	Diametro mm	da m	a m	Filtri	da m	a m
	219	0	43		24	26
					30	32
					36	38
					40.5	41.5
Setti impermeabili						
Tipo	da m			a m

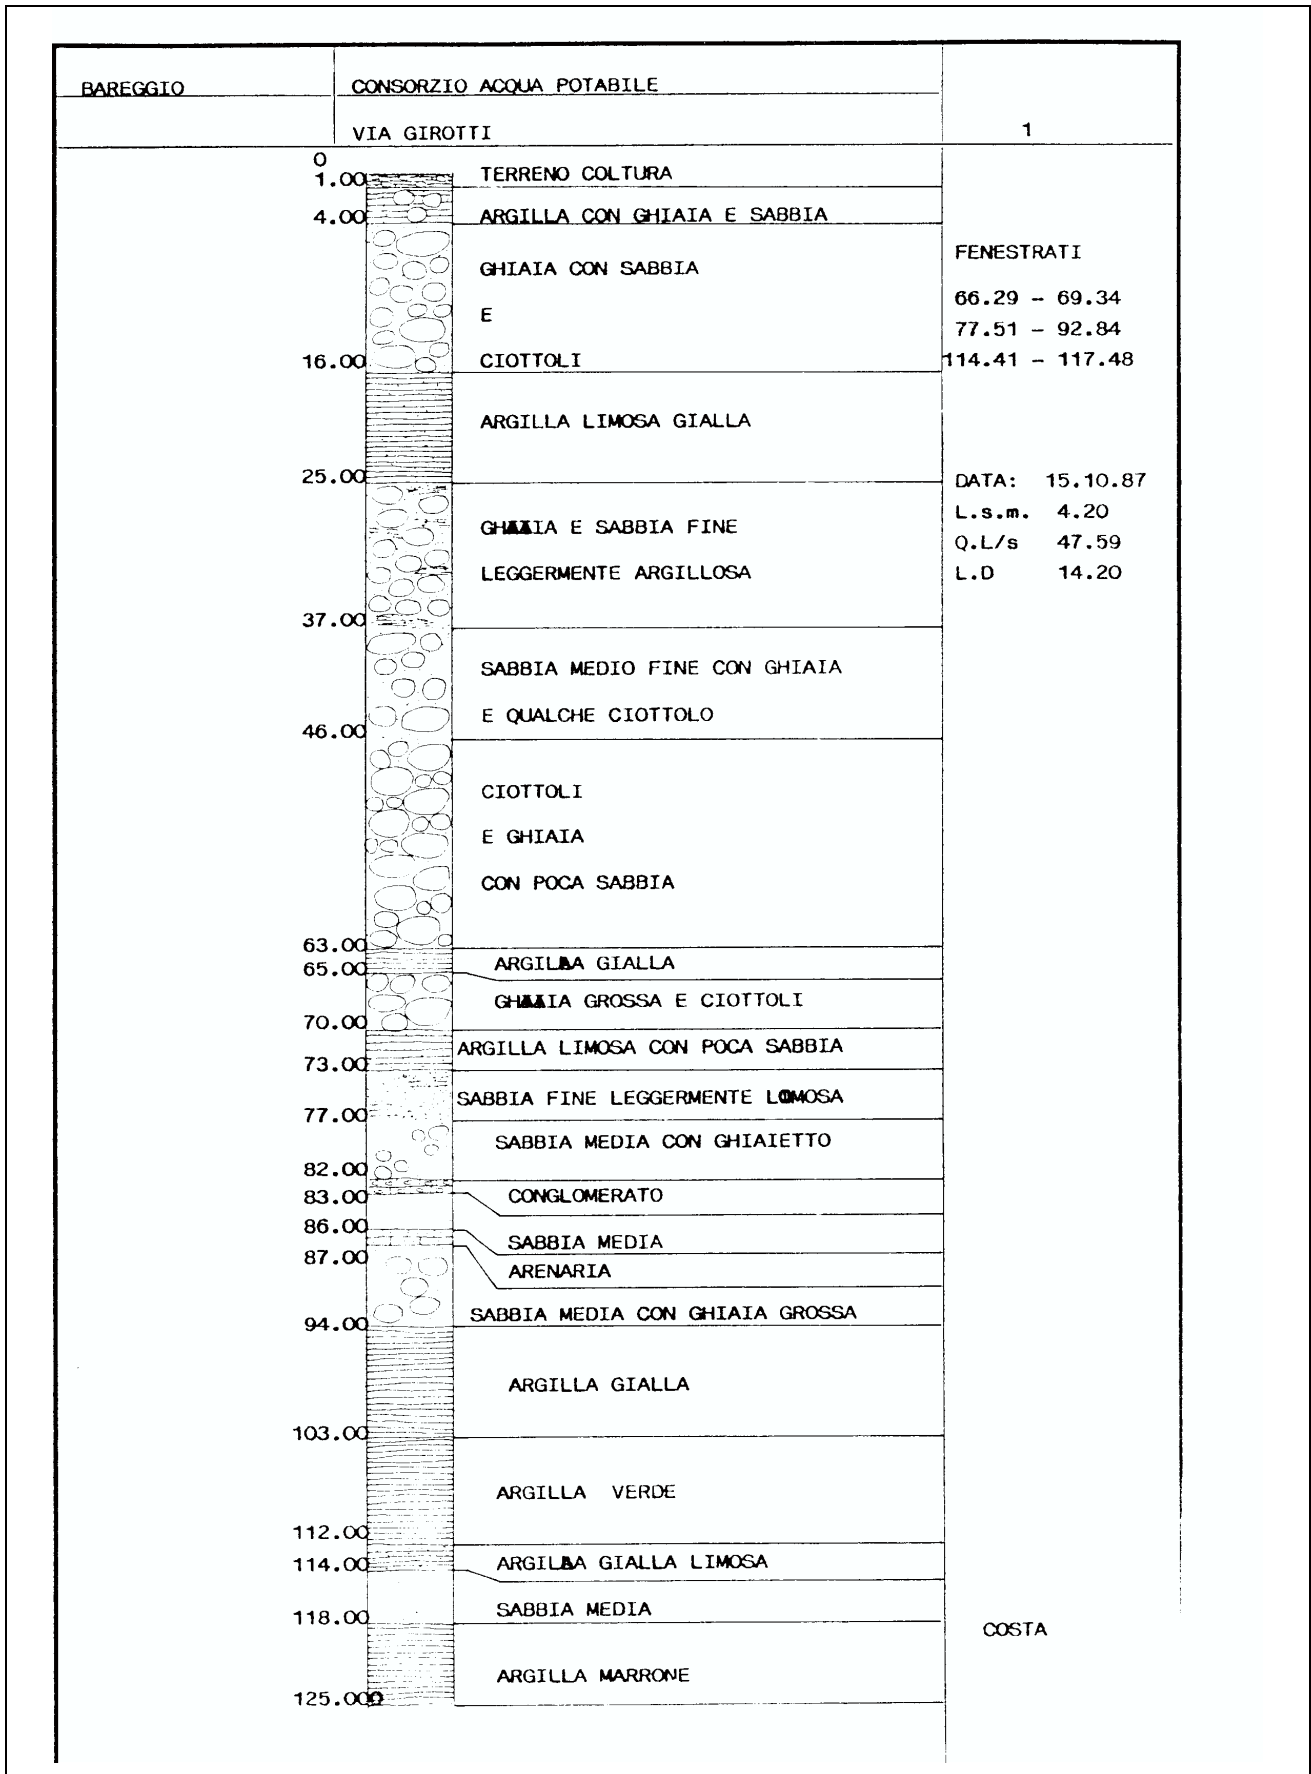
### 3- STRATIGRAFIA

Tubazioni						
Tubazione n.	Diametro mm	da m	a m	Filtri	da m	a m
					66.29	69.34
					77.51	92.84
					114.41	117.48
Setti impermeabili						
Tipo	da m			a m

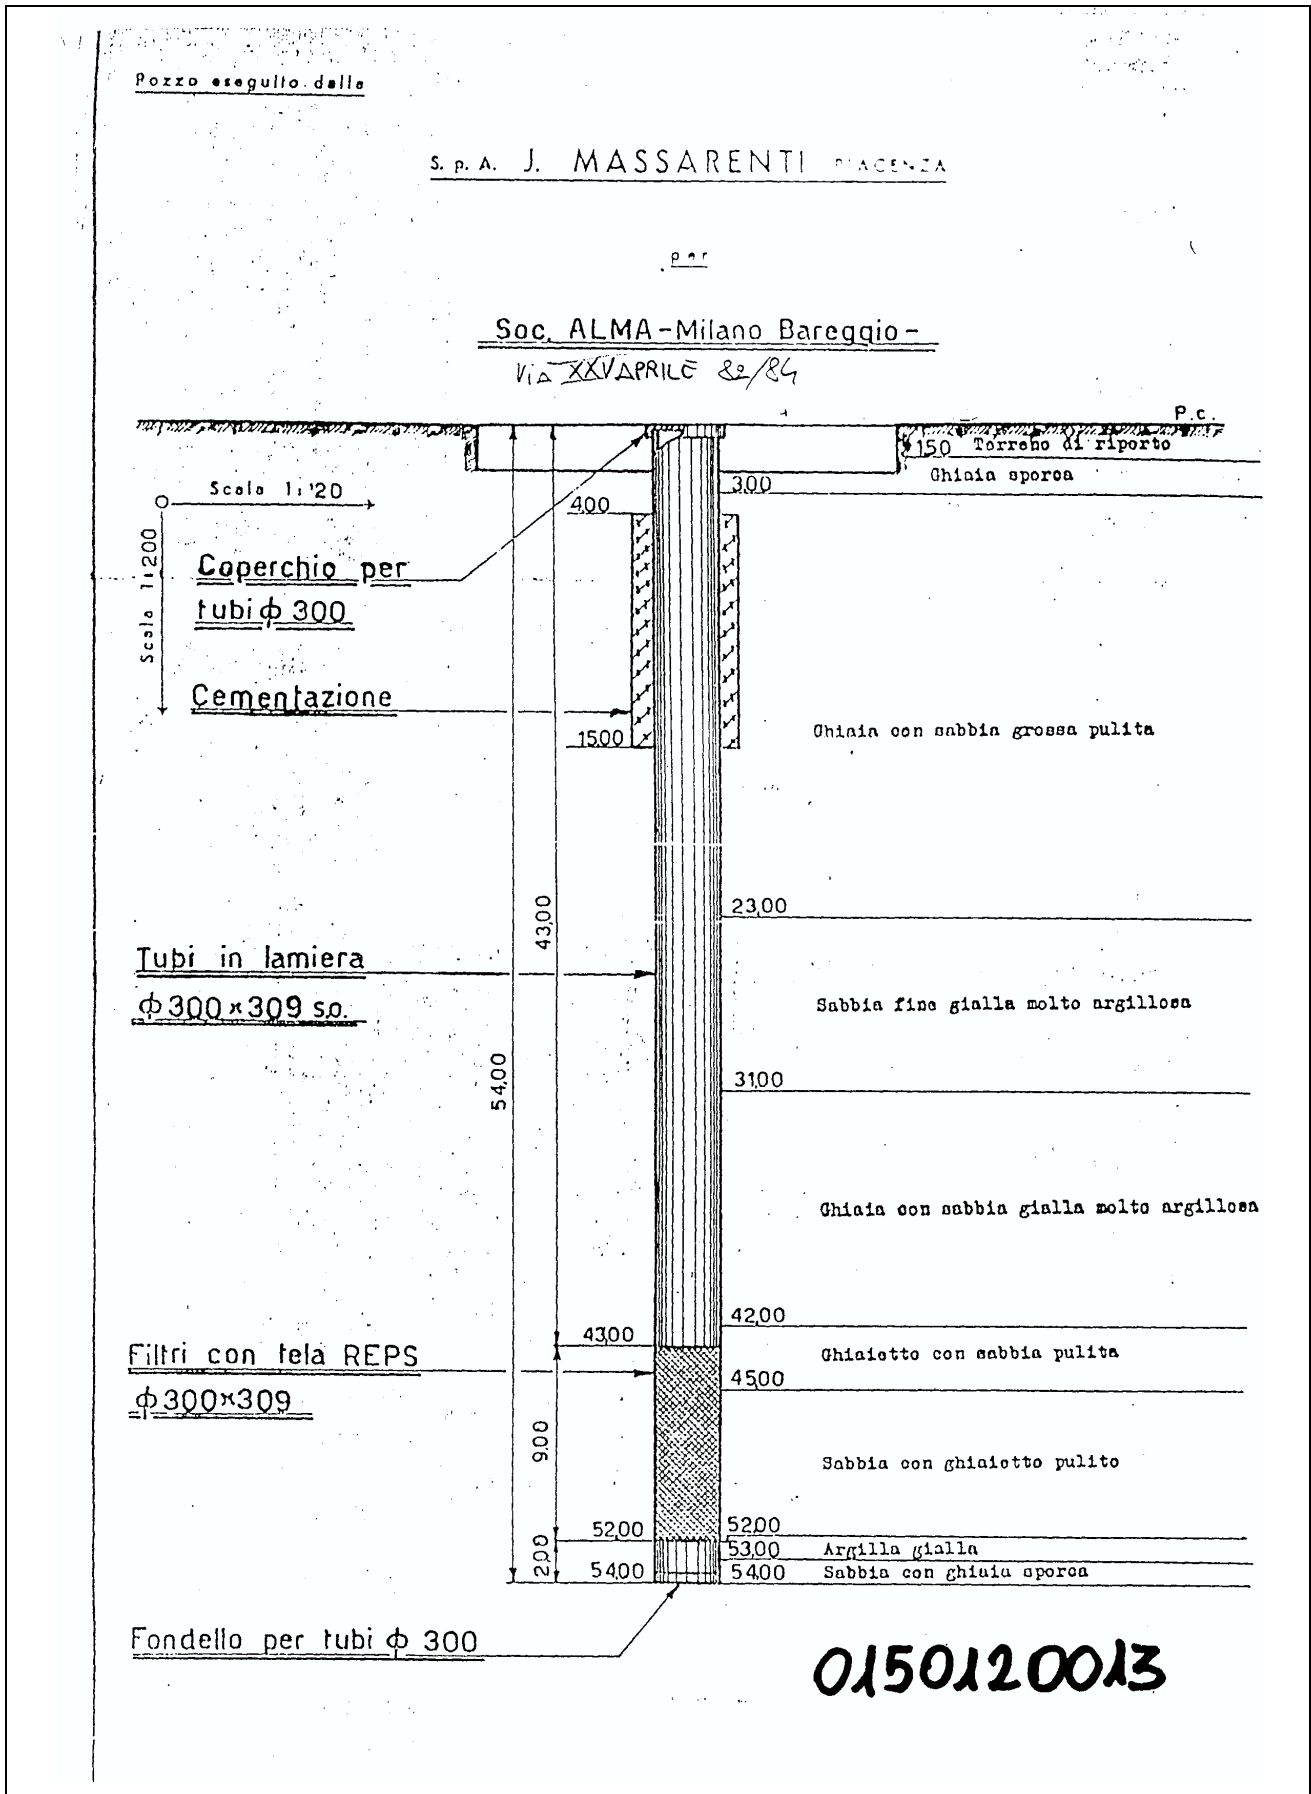
### 3- STRATIGRAFIA

SCHEMA DI COMPLETAMENTO						
Tubazioni						
Tubazione n.	Diametro mm	da m	a m	Filtri	da m	a m
	300	0,00	54,00		43,00	52,00
Setti impermeabili						
Tipo	da m			a m
